**ИССЛЕДОВАНИЕ ПРИЧИН РАЗРУШЕНИЯ ЛИТЫХ ЛАТУННЫХ  
ОСВЕТИТЕЛЬНЫХ ПРИБОРОВ, ДАТИРУЕМЫХ  
КОНЦОМ XIX – НАЧАЛОМ XX ВЕКА**

Статья посвящена изучению причин разрушения литых латунных осветительных приборов конца XIX – начала XX века в процессе их реставрации. Целью исследования являлось определение того, как дефекты литья, а также состав и микроструктура влияют на склонность к потере прочности этих изделий. Для решения проблемы из фондов ГОСНИИР была выбрана коллекция фрагментов литой латунной арматуры осветительных приборов рассматриваемого времени. Их состав определяли с помощью рентгенофлуоресцентного анализа на приборе HitachiX-Met-8000, особенности микроструктуры — на металлографическом микроскопе МИМ-8. Элементный состав включений фиксировали с помощью сканирующего электронного микроскопа HitachiTM4000Plus с приставкой для микроанализа QuantaX 75 (Bruker). Было установлено, что фрагменты отлиты из латуни, содержащей от 19,6 до 34% цинка и от 1,44 до 3,27% свинца, а также десятые доли процента примесей серы, хлора, кремния, алюминия, кальция. Микроструктура фрагментов отличалась крупными литыми кристаллитами с ярко выраженной дендритной ликвацией, примеси образовали хрупкие интерме

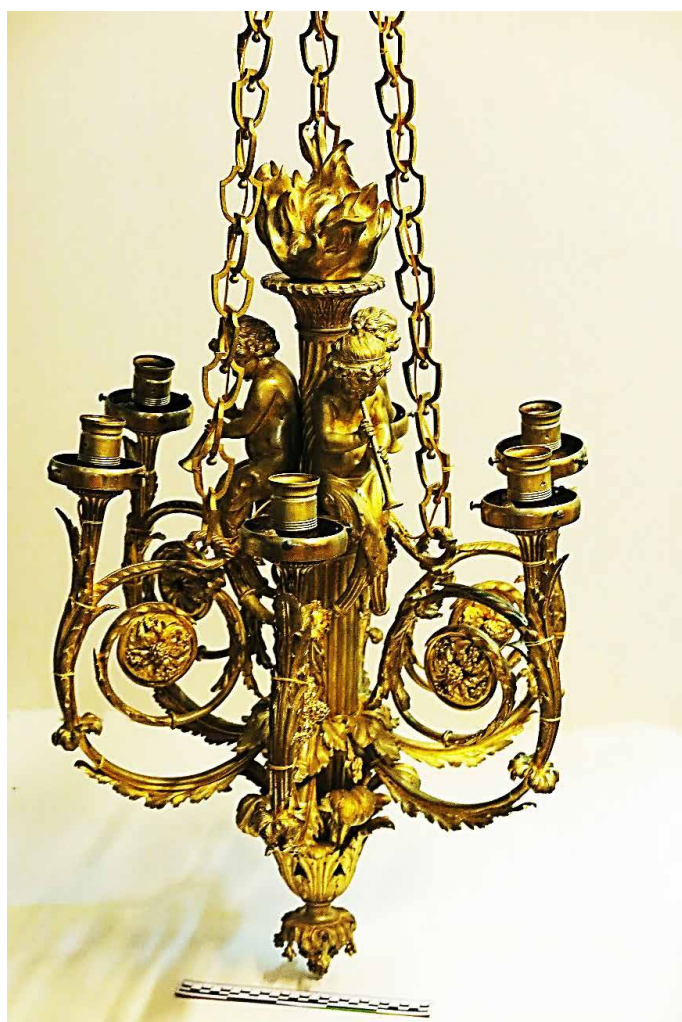
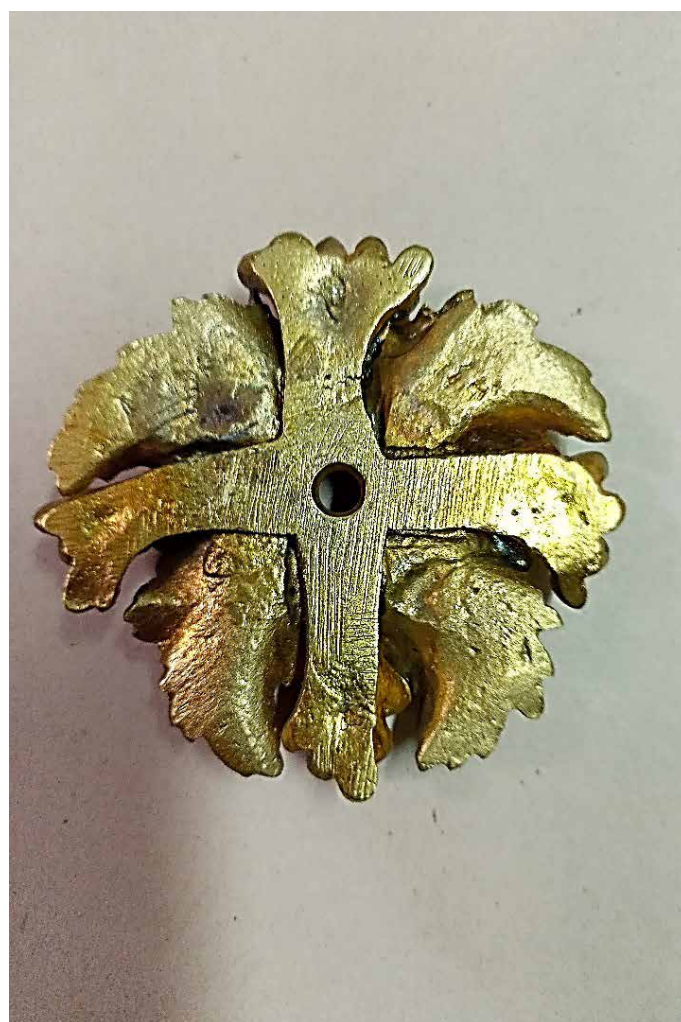
**Ил. 1.**

Примером осветительного прибора рассматриваемого периода может служить электрифицированная люстра из Музея-квартиры П. Д. Корина в Москве, находившаяся на реставрации в отделе металла ГОСНИИР (ил. 1 а). Несмотря на богатство декора, обращают на себя внимание многообразные литейные дефекты (поры различной глубины, раковины от усадки металла при кристаллизации и др.) (ил. 1 б).

Люстра из дома-мастерской  
П. Д. Корина: а) Фрагмент. Нижняя  
часть; б) Фрагмент. Элемент декора.  
Увеличено в 5 раз

Из практики реставрации осветительных приборов известно, что во многих случаях при сборке, выправлении деформаций и при других операциях механического воздействия в изделиях проявляется хрупкость, приводящая к разрушению. Мы столкнулись с этим явлением в процессе разборки коллекции декоративной литой латунной арматуры осветительных приборов (люстр, бра и т. п.), датируемых концом XIX – началом XX в., причем некоторые из них находились во фрагментированном состоянии вследствие разрушения (ил. 2). На поверхности этих изделий наблюдались трещины и поры различной глубины, раковины от усадки металла при кристаллизации и другие дефекты, подобные тем, что приведены на ил. 1 б.

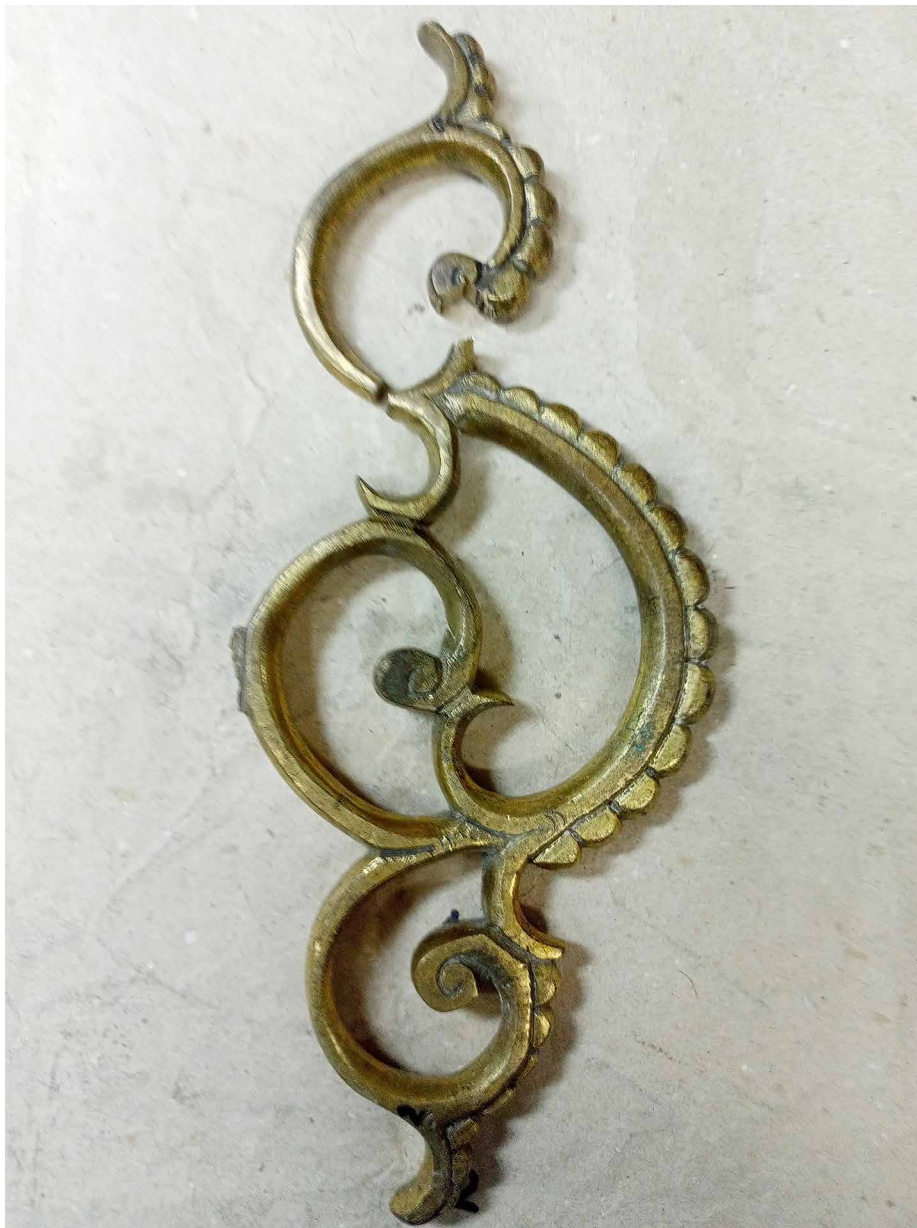
**Ил. 2.**  
Фрагмент 1. Общий вид
